# Geheimnis um ein Loch im Raumschiff

**Am 29. August 2018 ist in der Hülle eines „Sojus“-Raum-schiffs, das an der ISS angedockt war, ein Loch entdeckt worden. Offensichtlich ein Bohrloch. Von wem es stammt, ist offiziell unbekannt. Sabotage? Produktionsfehler? Kranke Amerikaner? Schludrige Russen? Russlands damaliger Raumfahrtchef Dmitri Rogosin beschuldigte US-amerikanische Astronauten. Experten sehen das anders.**

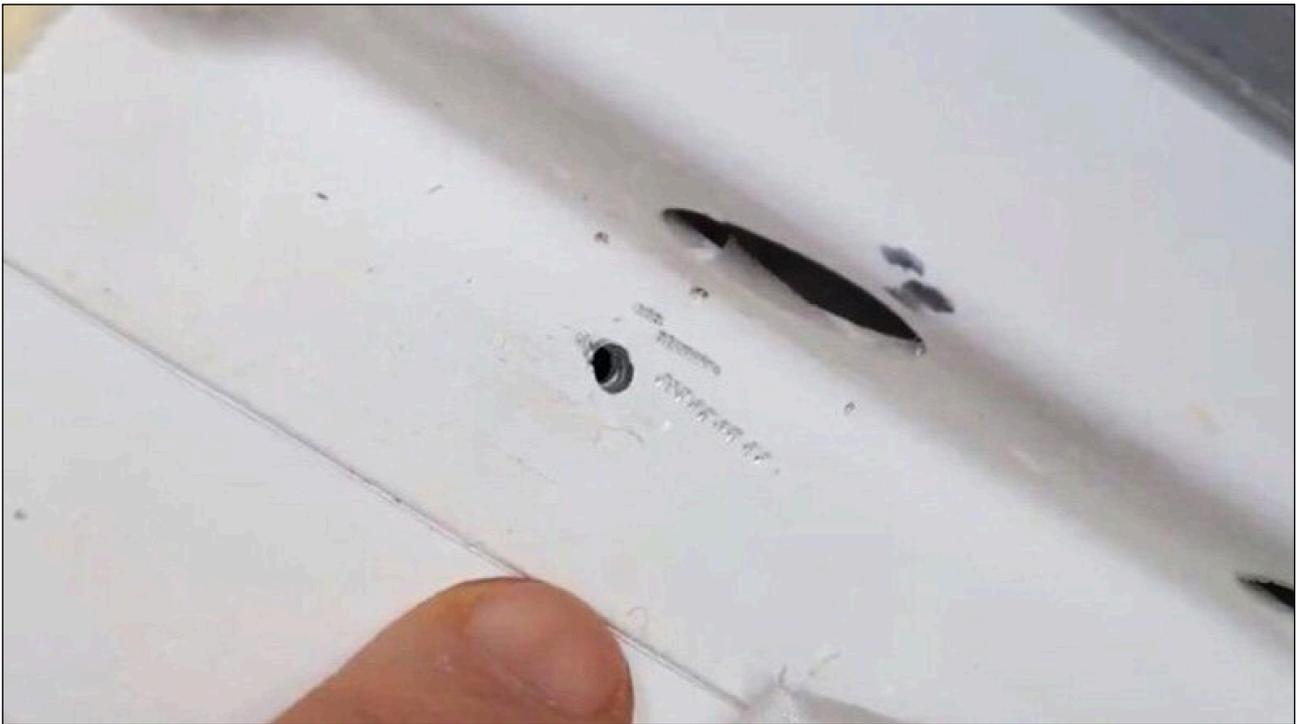
Das von einem Bohrer herrührende Loch im Habitation Module des russischen Raumschiffs „Sojus“ MS-09, entdeckt am 29./30. August 2023.

Kreisrund ist das knapp zwei Millimeter kleine Loch hinter der Toilette des Raumschiffs „Sojus“ MS-09. Daneben sind Spuren an der Wand – offensichtlich von einem Bohrer, den jemand zunächst nicht richtig hatte ansetzen können. Viel Luft ist nicht ins All entwichen: Das Raumschiff mit dem Deutschen Alexander Gerst an Bord war am 6. Juni 2018 zur ISS geflogen und dass der Luftdruck langsam sank, bemerkten die Bodenkontrollen der Nasa (USA) und von Roskosmos (Russland) erst am 28. August. Am 29. August informierten sie die Astro- und Kosmonauten an Bord der ISS.

Offiziell verdächtigte auch Roskosmos US-Astronauten der Urheberchaft, möglicherweise habe einer Selbstmord begehen wollen. Ein Grund für diese Vermutung: Die Spuren um das Loch herum sehen aus, als habe jemand in Schwerelosigkeit – also im All, nicht am Boden – versucht, das Loch zu bohren. Was Roskosmos nicht thematisiert: Die Spuren sehen auch aus, als habe ein Betrunkener ein Loch bohren wollen.

Das Loch durchdrang die Hülle in dem Teil des Raumschiffs, der beim Hinflug als Lagerraum diente und der beim Rückflug zur Erde abgesprengt werden würde. Es messe etwa 1,5 Millimeter im Durchmesser, verbreiten Roskosmos und NASA. Später wird von 2 Millimetern die Rede sein.

Die Russen auf der ISS wollen das Loch gleich zukleben. Der ISS-Kommandant Drew Feustel hingegen will, dass das Klebverfahren am Boden erstmal getestet wird. Roskosmos weist seine Kosmonauten schließlich einfach an, das Loch zuzumachen. Sie schließen es zunächst mit einem Kartonklebeband und dann mit einer mit Kunstharz getränkten Kompresse.

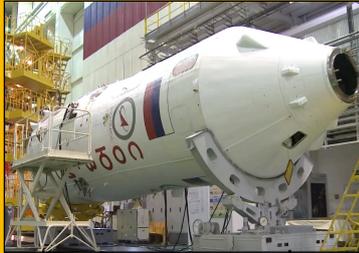
Der Zusammenbau des russischen Raumschiffs „Sojus“ MS-09.

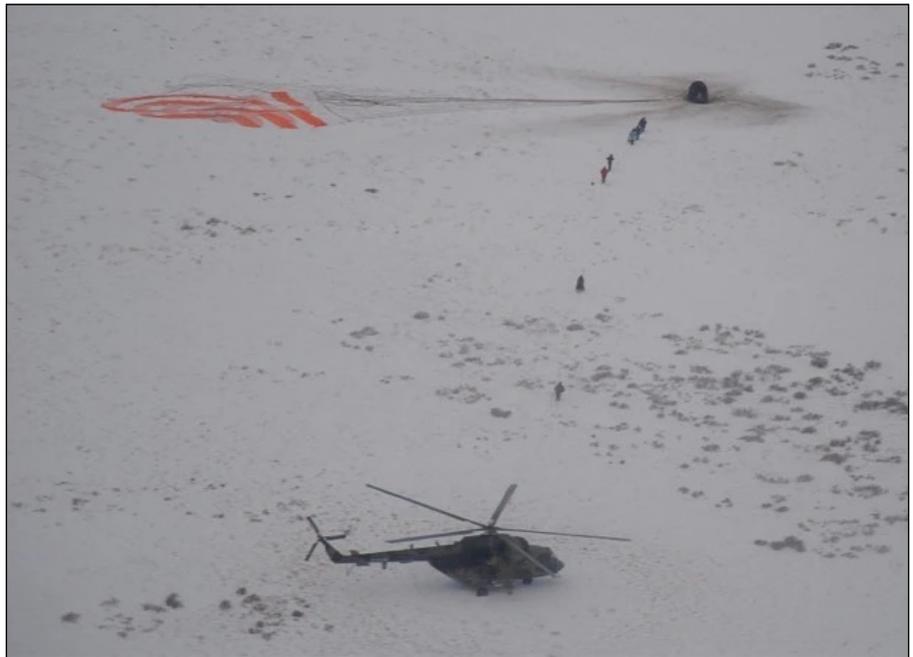
Die gelandete „Sojus“  
MS-09 am 20. Dezember  
2018. An Bord: Teile der  
Isolation und des  
Meteoritenschildes.  
Foto: NASA – B. Ingalls

Was Kononenko und Prokopjew am 11. Dezember eingesammelt haben, lag am 20. Dezember in einem Behälter in dem „Sojus“-MS-09-Raumschiff, als Alexander Gerst darin zur Erde zurückflog: Teile der Isolation und des Meteoritenschildes. Der Behälter werde „maßgeblichen Agenturen“ übergeben, sagte Rogosin laut TASS. Wer immer damit gemeint ist. „Was dann geschieht“, sagte er, „hängt alleine von ihnen ab.“
